# 史跡敏満寺石仏谷墓跡整備活用基本計画報告書

多賀町教育委員会

1. 本書は、滋賀県犬上郡多賀町大字敏満寺地先所在の史跡敏満寺石仏谷墓跡の保存整備基本計画に関する報告書である。
2. 本計画書の策定事業は、史跡敏満寺石仏谷墓跡保存整備委員会を設置し、文化庁文化財部記念物課と滋賀県教育委員会事務局文化財保護課の指導のもと、多賀町教育委員会が実施した。
3. 多賀町史跡敏満寺石仏谷墓跡保存整備基本計画策定委員会の委員及び指導機関等は以下の通りである。

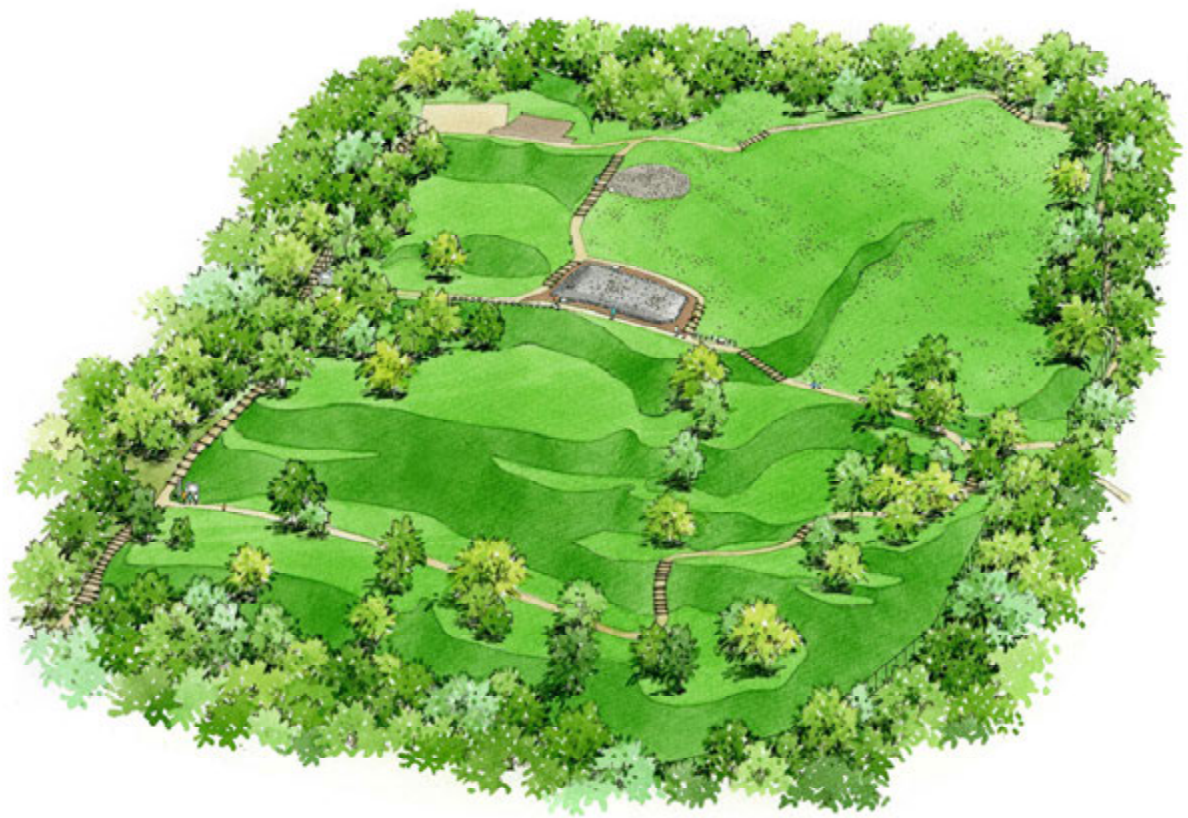
## 整備イメージ

(史跡敏満寺石仏谷墓跡)

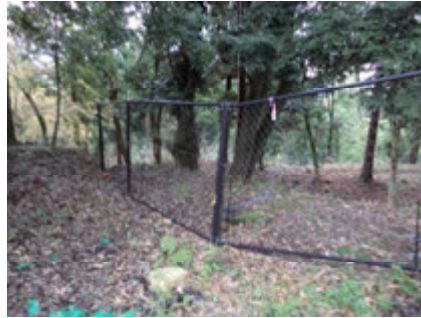
- ・フェンス —— イノシシ・シカ等の獣害対策として侵入防止用のスチールフェンスが平成15年度と平成18年度に史跡指定地の周囲に設置されている。(史跡指定地の一部除く)。また、平成24年度にはこのスチールフェンスに電気柵が付設されている。

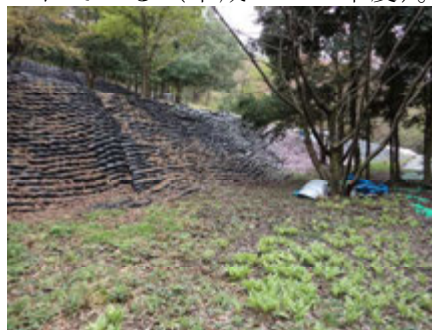
- ・斜面崩壊防止土のう —— 西向き斜面を段造成した斜面の崩壊した箇所及び崩壊危険箇所に斜面崩壊防止対策として土のう袋が積み上げられている(平成24・25年度)。

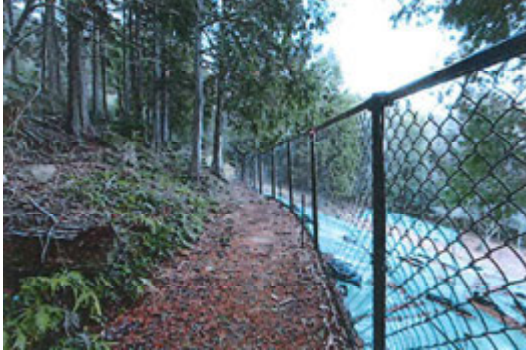
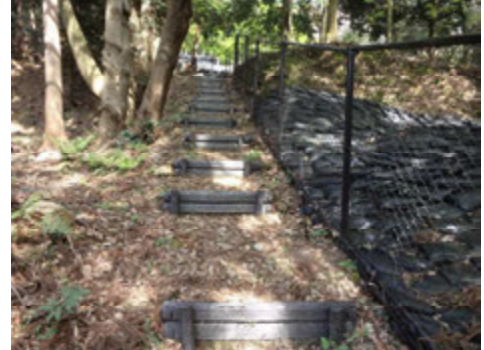
- ・ 散策道 史跡指定地の東側に北西～南東に走る散策道があり、この散策道は青龍山の登山用としても利用されている。また史跡指定地の外縁部にも同様の散策道がある。なお、史跡指定地の北側の散策道には擬木階段が設置されている。

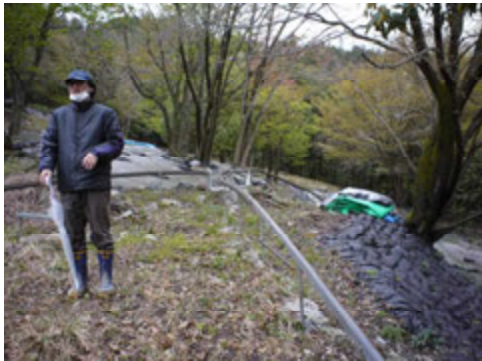
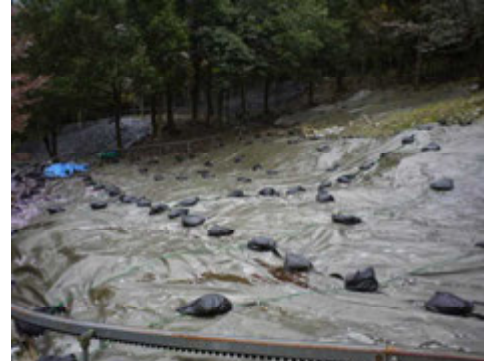
- ・ モノレール 史跡指定地の東側に発掘調査時に利用したモノレールが設置されている。仮設で近々撤去する予定である。
- ・ ビニールシート 発掘調査箇所の仮設のビニールシート

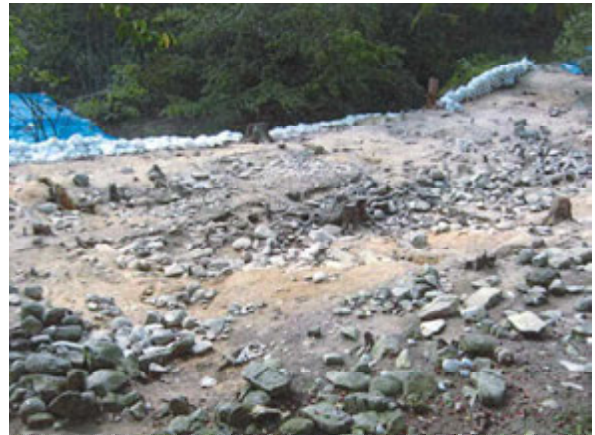
遺構復元整備断面模式図

- ・遺構復元整備地区（A-1地区）においては、12世紀から13世紀頃の墓地遺構の様子を復元整備する（面積約250㎡）。
- ・遺構面を必要厚さ覆土し遺構の保存を図り、遺構の直上に類似する石材で製作した石組石材の実物大レプリカを設置する。
- ・後世に転落・流入、あるいは人為的に集積された14世紀以降の石仏や石塔等のうち、整備を行ううえで支障になると判断されるものは撤去する。（撤去した石造物等は園路脇などへ集めて展示することも検討する。）
- ・復元した石組石材の基底部は透水性真砂土舗装材等で固定する。
- ・復元整備箇所周辺は自然な形で周辺地形にすり付けることとする。

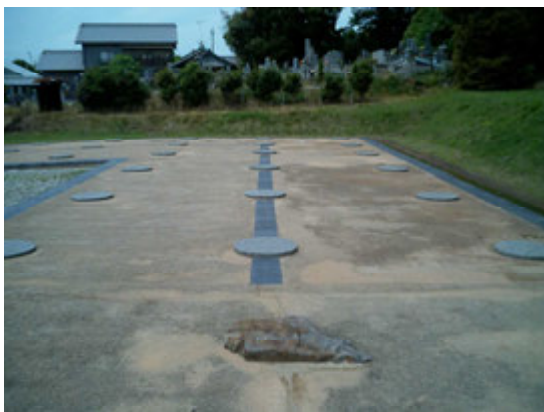
#### <透水性真砂土舗装施工事例>

史跡三河国分尼寺跡の回廊基壇上面<愛知県>

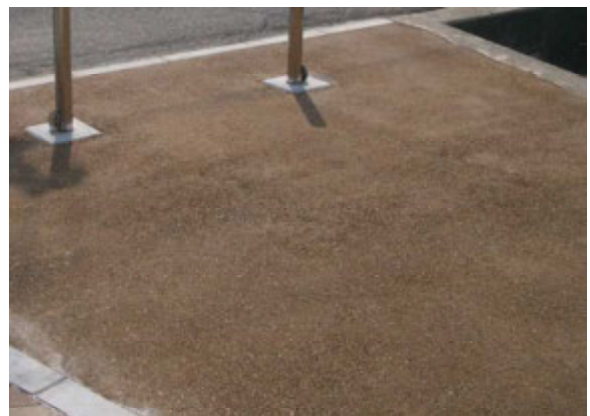
史跡市尾墓山古墳の園路<奈良県>

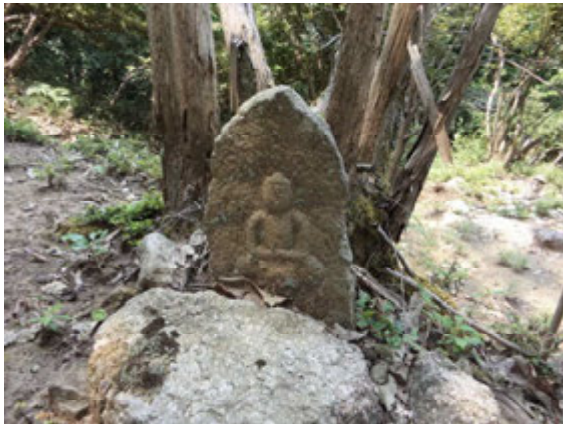
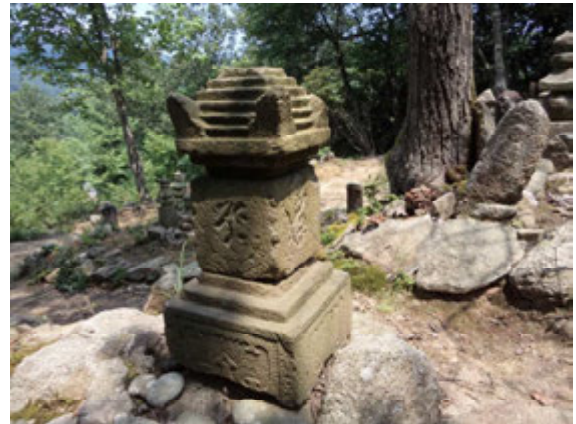
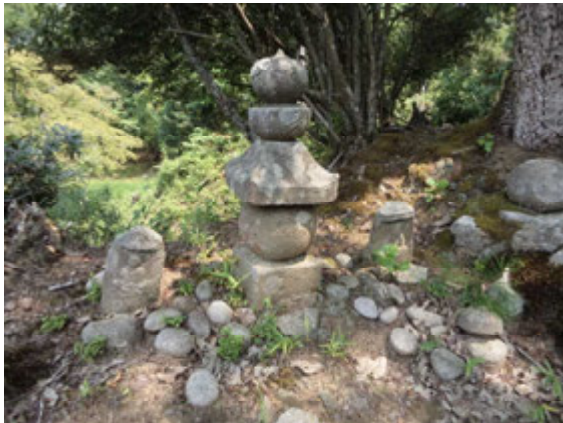
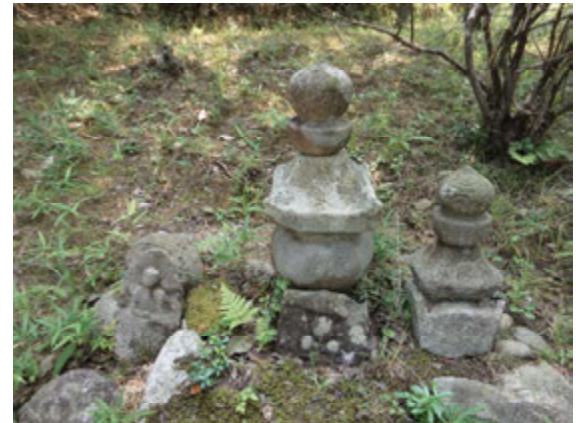
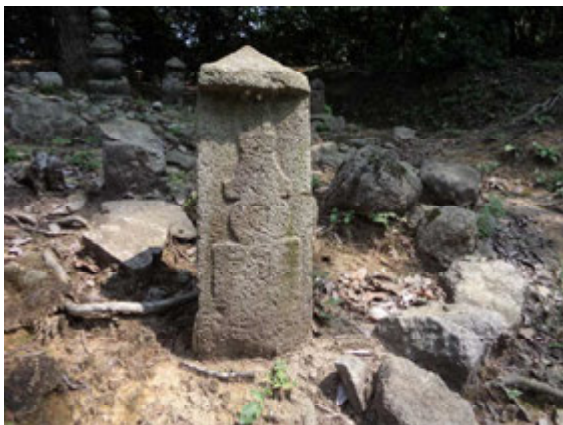
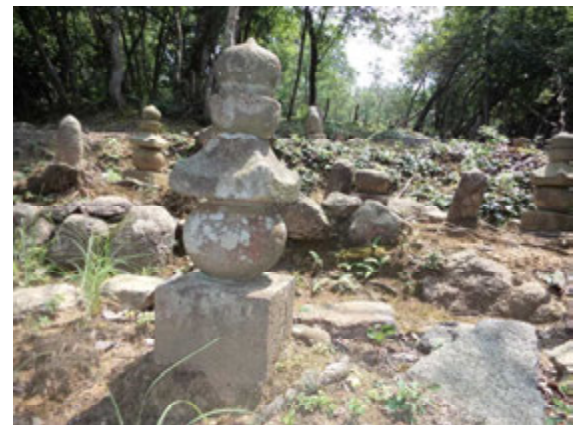
(写真は平成27年7月30日撮影)

地蔵山遺跡(京都府与謝野町野田川)において石仏・五輪塔等の石造品について平成16年9月に石仏4基、五輪塔12基、宝篋印塔1基の保存処理を行っている。その概要は以下のとおりである。

石種 ————— 安山岩

強化処理 ——— シリケート#3刷毛塗り

撥水処理 ——— BHN(シラン系撥水材)刷毛塗り

保存状態 ——— 石材が比較的硬質の安山岩であることから、強化処理の効果によるものかの判断が難しいが、平成27年7月現在、石材の風化・劣化はほとんど進んでいないと思われる。

撥水処理の効果はすでに失われている。施工後数年で効果が薄れた可能性がある。

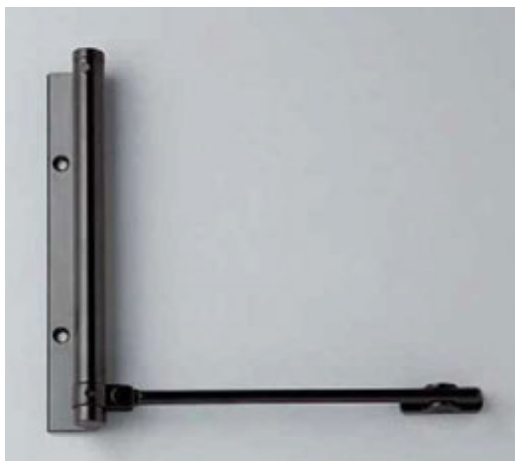
屋外用ト`アコロザ`-参考写真

- ・既存の動物侵入防止柵・電気柵を活用する。
- ・史跡指定地東側の柵は指定地境界沿いに移設する。
- ・イノシシをはじめとする動物の侵入を防ぐため、現在設置されている内開きのドアを屋外で使用可能なドアクローザーもしくはオートヒンジを装備した外開きのものに付け替える。
