■ 1階平面図 1/200

補強伏図 1/200

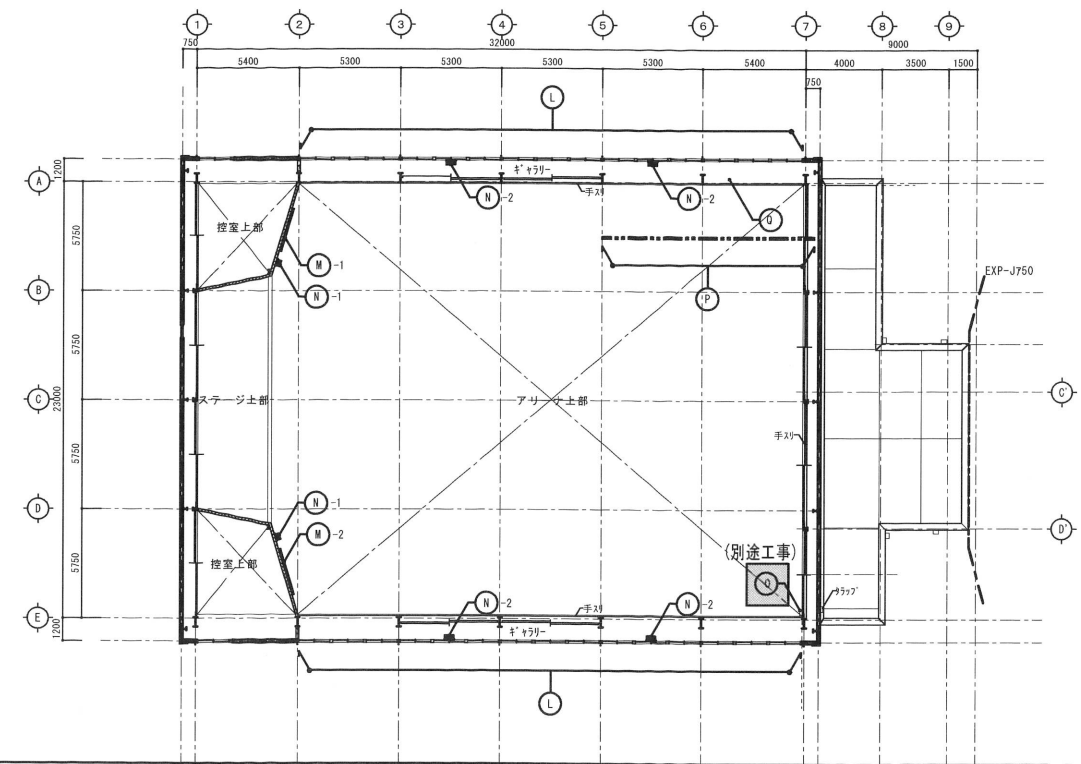
| 鉄筋コンクリートを示す | L | ギャラリー階7階部分 外壁部分飛散防止パネル張り 建具リスト参照 |
| 鉄骨柱を示す | M-1 | 校歌板 (木製 高さ付 W2300×H1500 厚50) 計1箇所 スチール製Z金物にて取付補強 詳細図参照 |
| 木軸壁を示す | M-2 | 校歌板 (木製 W(1250+1250)×H1020 厚35) 計1箇所 スチール製Z金物にて取付補強 詳細図参照 |
| ALC壁 7100を示す | N-1 | スチール (W300×H1000×D200) 計2箇所 外壁部分 詳細図参照 (外壁部分取付は電気工事) |
| 鉄骨脚縁下地 ALC壁 750を示す | N-2 | スチール (W450×H350) 計4箇所 外壁部分取付の上 スチール製Z金物にて取付補強 詳細図参照 (外壁部分取付は電気工事) |

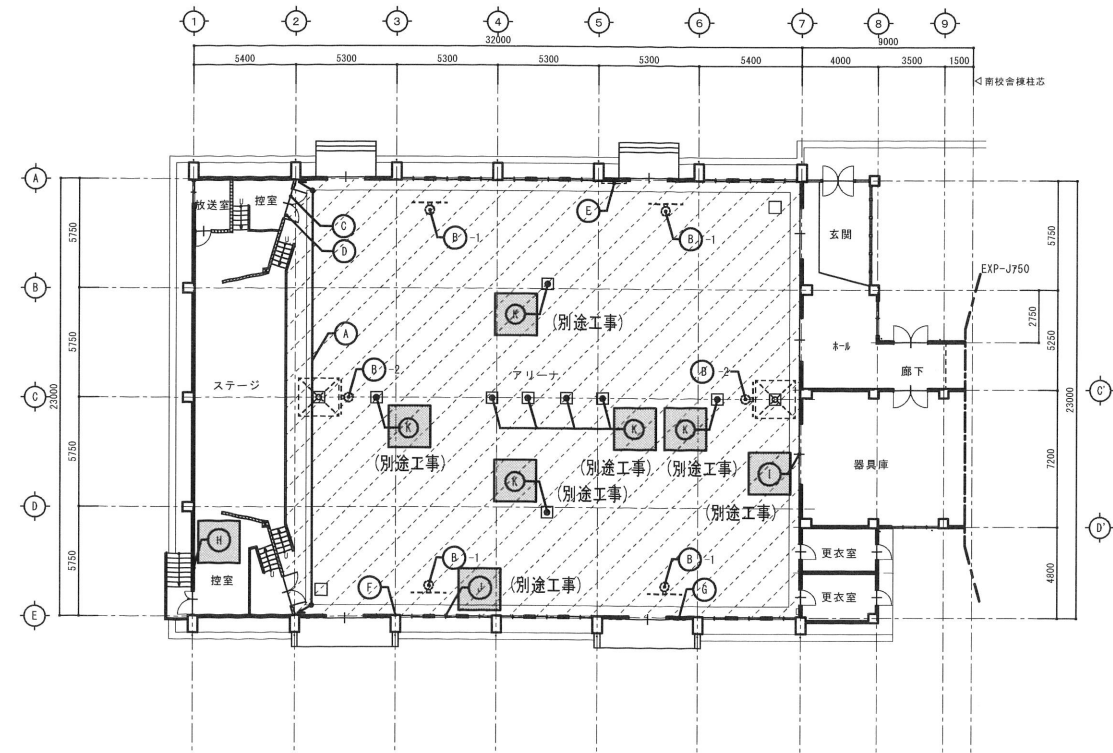
| 鉄筋コンクリートを示す | A | 防球ネット 1張 撤去新設 詳細図参照 |
| 鉄骨柱を示す | B-1 | 壁面式バスケットゴール (固定式) 計4箇所 既設撤去、新設 詳細図参照 |
| 木軸壁を示す | B-2 | 壁面式バスケットゴール (吊下げ式) 計2箇所 撤去処分 |
| 床養生範囲を示す (ブルーシート+コンパネ 厚12枚) | C | 壁掛時計 ガード取付及びスチール製Z金物にて取付補強 詳細図参照 |
| | E | 変圧機 W1300×H1900×D120 1箇所 撤去処分 |
| | F | 垂直跳測定器 W280×H610 1台 撤去処分 |
| | G | サージョイントジャンプメーター W500×H900 1台 撤去処分 |

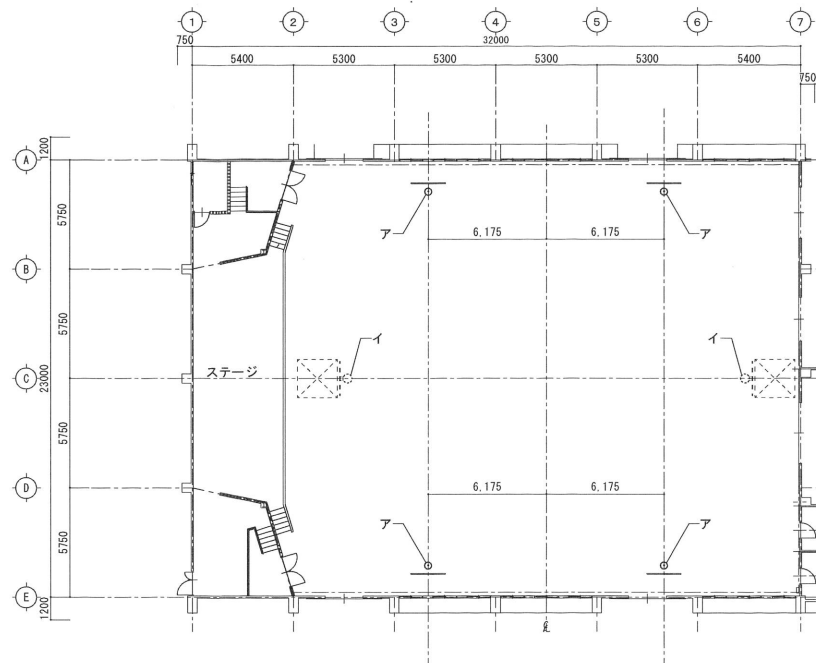
| ア | (既設) 壁面式バスケットゴール (固定式) | 計4箇所 | 撤去処分 (付属金物共) |
| | (改修) 壁面式バスケットゴール (固定式) | 計4箇所 | 新設 (セノ一欄) 壁面式バスケット装置 DB0129) |
| イ | (既設) 壁面式バスケットゴール (吊下げ式) | 計2箇所 | 撤去処分 |

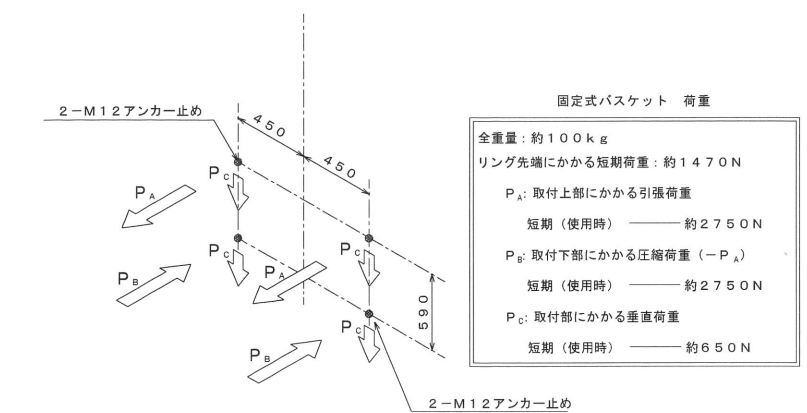
全重量：約 100 kg

リング先端にかかる短期荷重：約 1470 N

P<sub>A</sub>：取付上部にかかる引張荷重  
短期（使用時）———約 2750 N

P<sub>B</sub>：取付下部にかかる圧縮荷重（-P<sub>A</sub>）  
短期（使用時）———約 2750 N

P<sub>C</sub>：取付部にかかる垂直荷重  
短期（使用時）———約 650 N

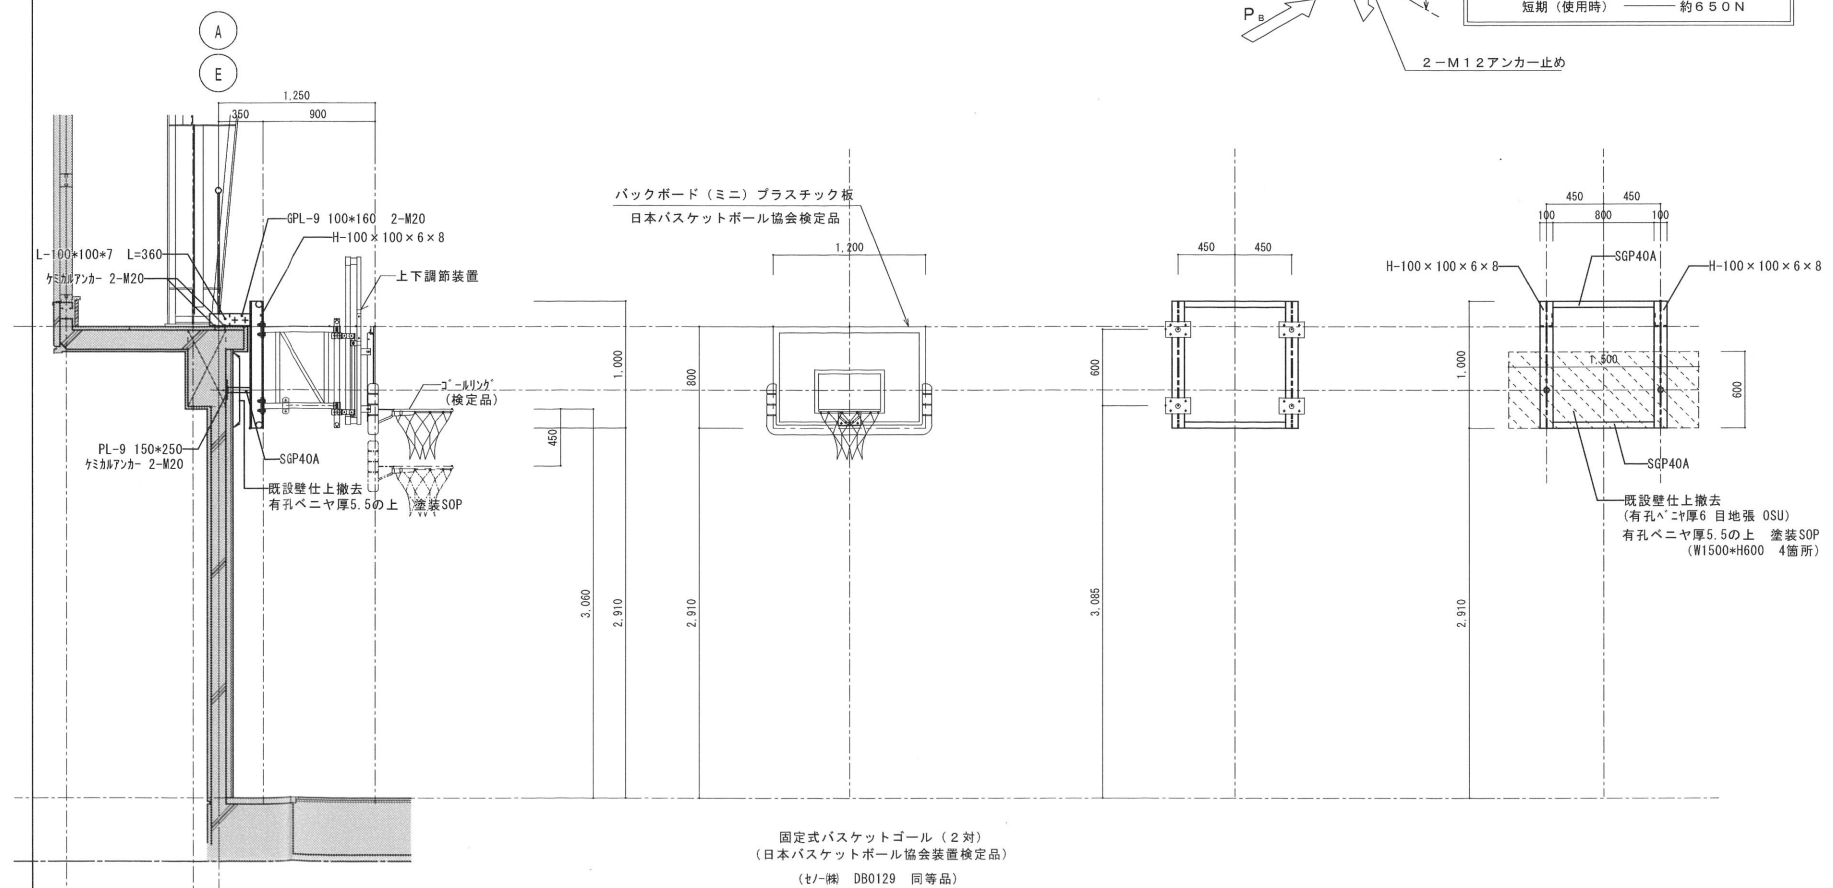
固定式バスケットゴール（２対）  
（日本バスケットボール協会装置検定品）  
（セノ株 DB0129 同等品）
